**UNIVERSIDAD
NACIONAL
AUTÓNOMA DE
NICARAGUA,
MANAGUA**

“Evaluación de la Relación entre el Contenido de Arsénico en Aguas Subterráneas y Fallamiento Geológico en los alrededores de la Laguna de Apoyo, Catarina, Nicaragua”

Monografía para optar al Título de Ingeniera en Geología

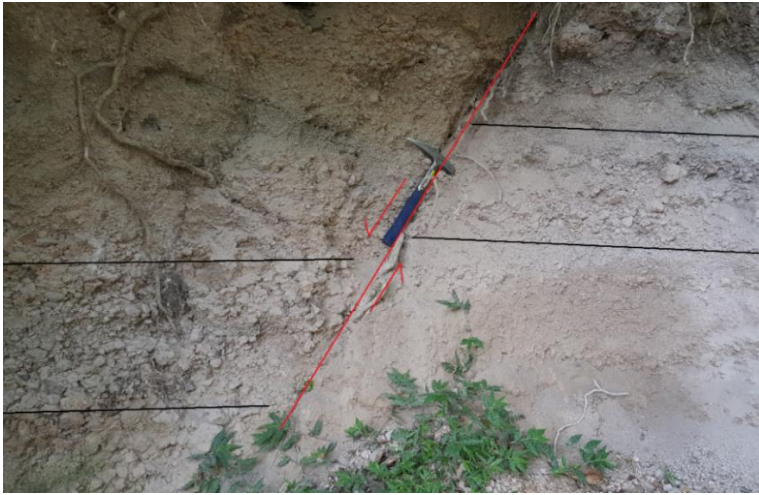
Figura 12. Falla normal desplazando estrato de pómez.

Ubicación 1320715, 603338. Tiene una dirección 290° y una inclinación de 70°. Desplazamiento de depósitos de pómez de clastos de tamaño mediano angulosos.

En la parte alta de la caldera se tienen depósitos de ceniza y arena intercalados, con presencia de lapilli acrecional de tamaños variados; el espesor aproximado es de 1.75 m (Figura 13). Luego se tiene un gran depósito de pómez, esta se presenta de color blanco con vidrios, tiene un espesor aproximado de 49 m. En la parte superior del depósito en las coordenadas 1320715, 603338 se observa un desplazamiento de los clastos de pómez, una falla normal con rumbo de 290° y una inclinación de 40° (Figura 12).

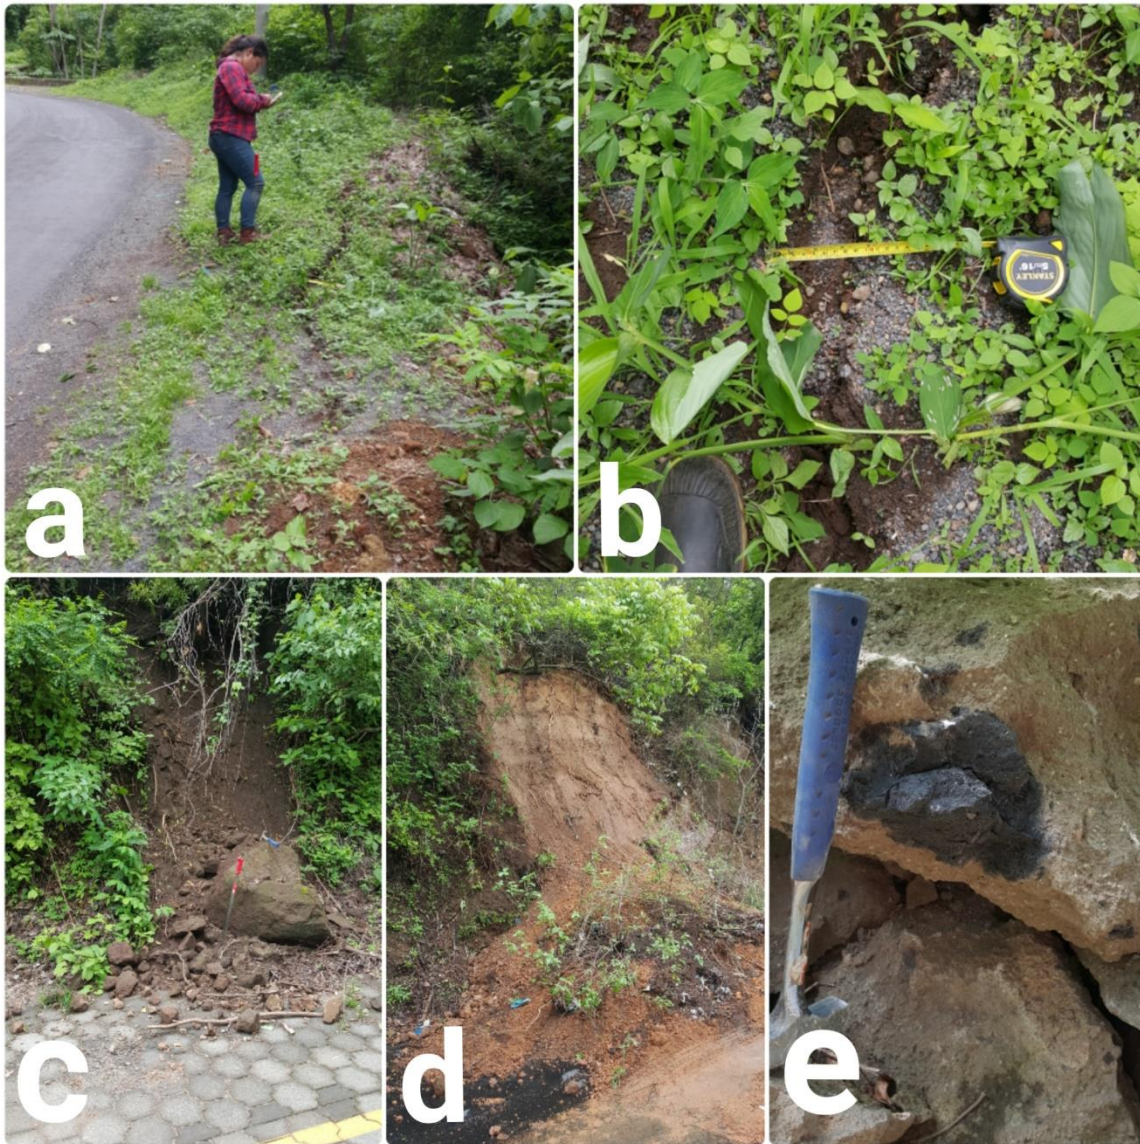
Figura 18. Movimientos de masa.

18^a deslizamiento aun no ocurrido coordenadas 1319761, 602697, 18^b zoom del movimiento aun no ocurrido, con una abertura de 5 cm y alrededor de 10 m de longitud. 18^c desprendimiento de bloque. 18^d remoción de masa con una altura aproximada de 10 m y ancho de 6 m. 18^e Desprendimiento de bloques de aproximadamente 0.1 m de diámetro.

Los deslizamientos que ocurren en la zona Norte y Noroeste son típicamente movimientos rotacionales (Figura 18), en ellos se tiene material coluvial de suelo reciente, ramas, algunos también contienen bloques de moderado tamaño (Figura 18). En el sitio también se pudo observar desprendimientos de grandes bloques de aproximadamente 0.1 m de diámetro (Figura 18), los cuales corresponden a tobas con clastos de pómez y escoria.

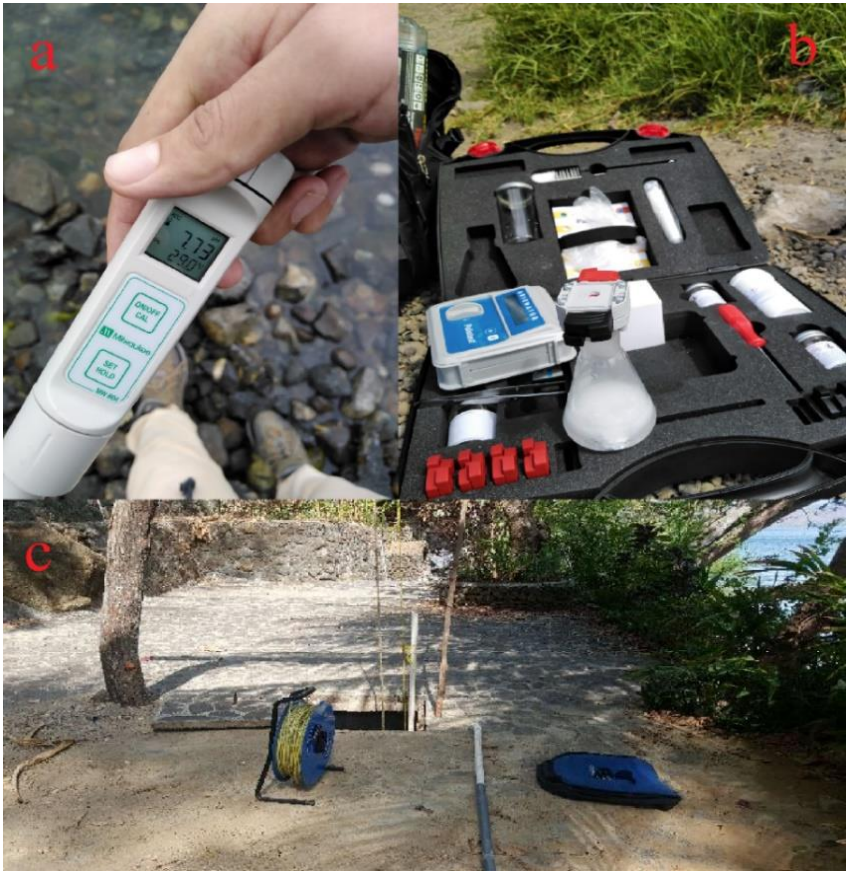
Figura 28. Equipo para inventario de pozos.

28^a Equipo multiparamétrico 28^b Digital Arsenator Palintest 28^c Sonda de nivel de agua
